防水ジャーナル

けい酸塩系コンクリート含浸材と亜硝酸塩含有鉄筋防錆剤を併用したひび割れ補修工法の工事事例

日本躯体処理(株)

工事名称：A邸
 所在地：沖縄県
 建物構造：鉄筋コンクリート造・1階建て
 築年数：約30年
 部位：屋根、上げ裏

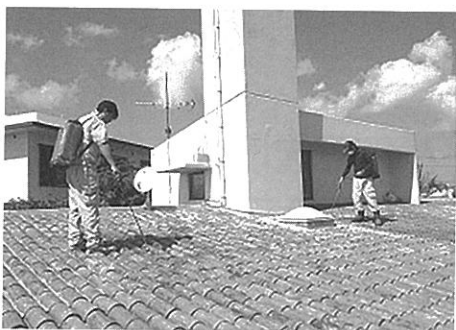
写真1 防錆強化剤および塩害用の散布

- ①屋根面には、全面に防錆強化剤を散布した後、けい酸塩系コンクリート含浸材を散布（写真1）
- ②屋根面の梁は既存塗膜を撤去し、ひび割れに沿って防錆強化剤、およびけい酸塩系コンクリート含浸材を流し込んだ（写真2）
- ③上げ裏面は、剥離している浮いたコンクリートを除去した（写真3）
- ④防錆強化剤およびけい酸塩系コンクリート含浸材を全面に散布し、除去した箇所を樹脂モルタルで断面修復した（写真4）

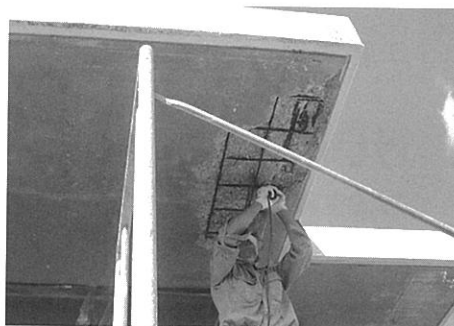
写真3 浮いた箇所のはつり

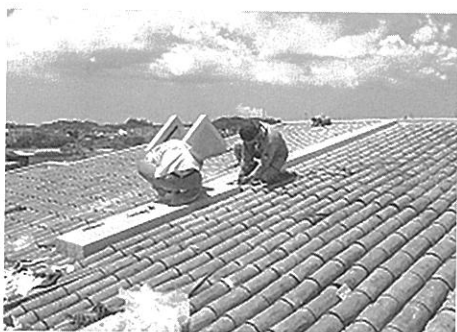
写真2 防錆強化剤および塩害用の流し込み

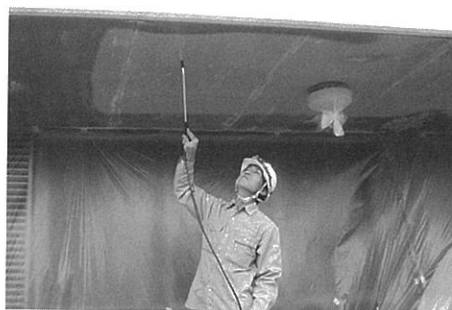
写真4 防錆強化剤および塩害用の散布
